## MAIRIE DE JULIENAS

Elaboration d'un Plan Local d'Urbanisme  
Complément phases 1+2

**RAPPORT D'ETUDE GEOTECHNIQUE**  
C/L/05/A/033/C/056 - Missions G0 + G11

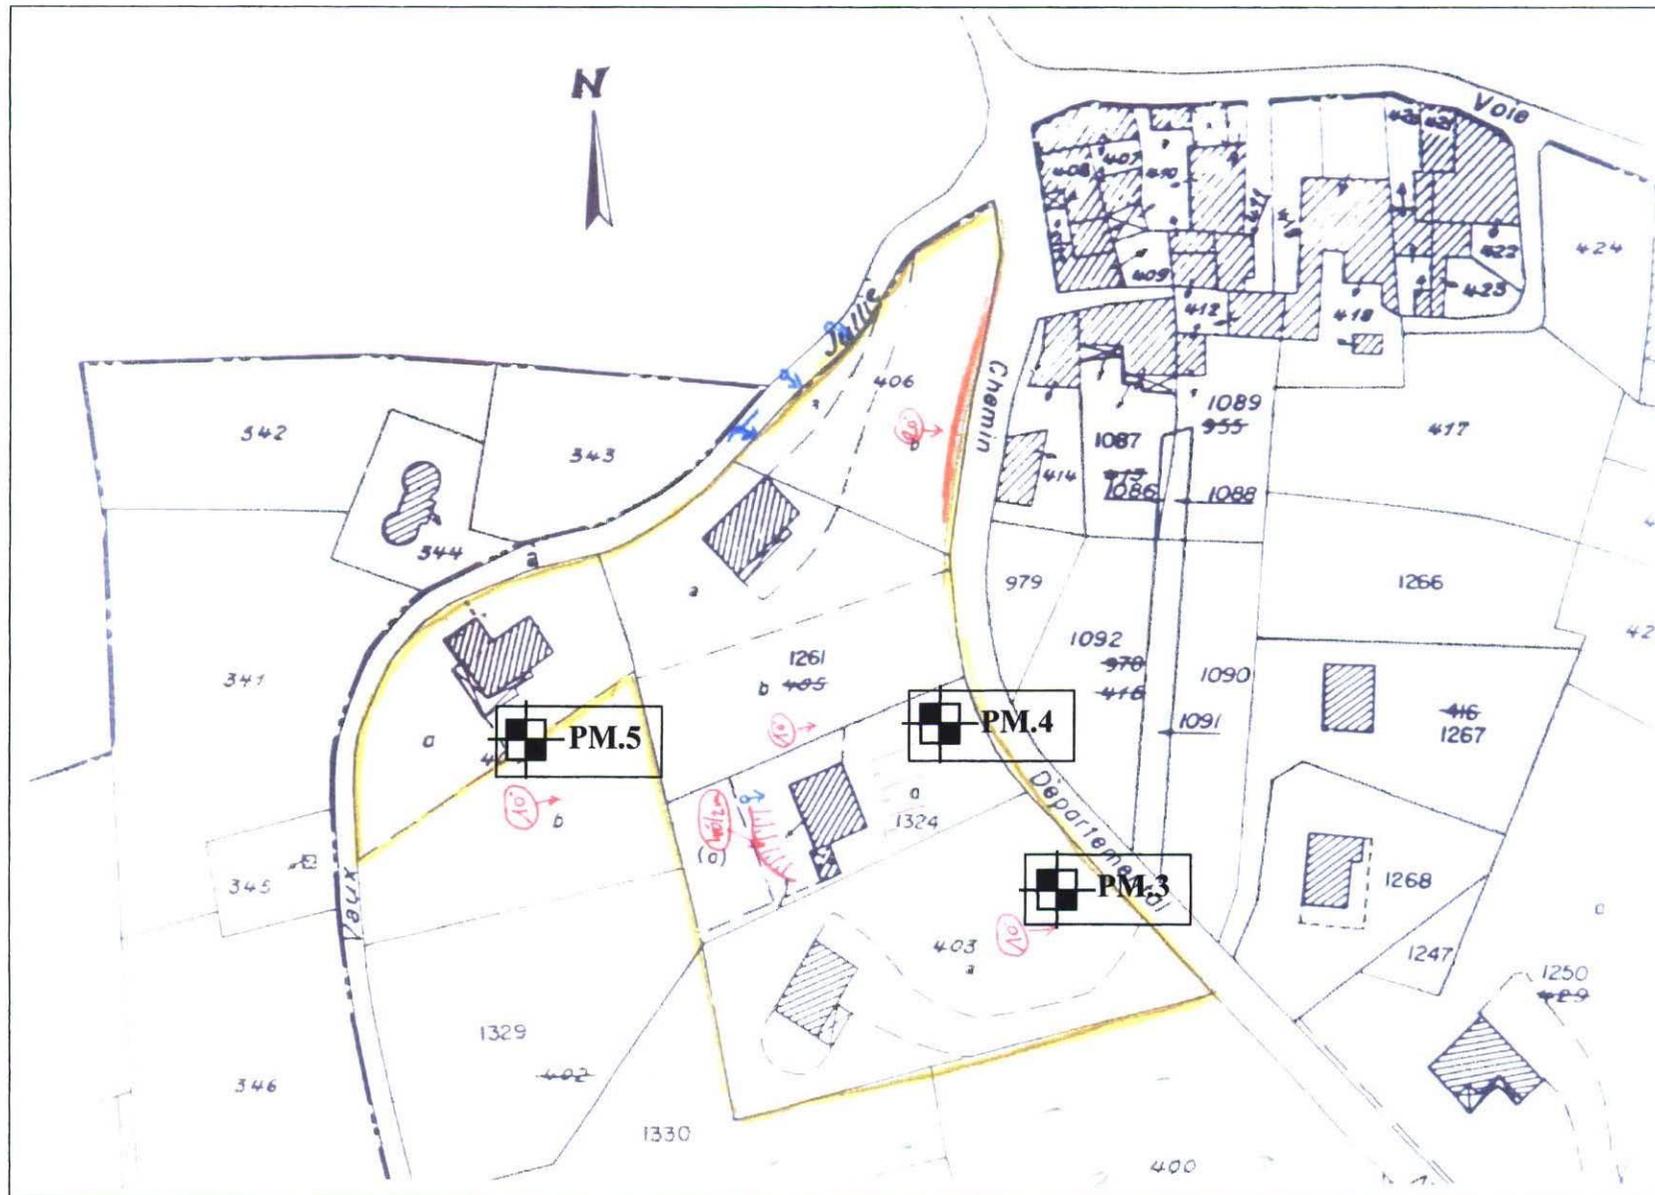
**CARTE SECTEUR 1**

Le pente y est moyenne (10°). Elle est occupée par un habitat assez récent et dispersé (4 villas). Les constructions ont été adaptées à la pente par des mouvements de terrain (amplitude plus ou moins 2m) et des soutènements.

Aucun affleurement de roche saine ne permet de confirmer ce point : le rocher est fortement altéré en faciès argilo-caillouteux sur des épaisseurs métriques.

Le rocher n'est pas atteint. D'après les propriétaires des parcelles, les maisons seraient fondées au rocher à environ 4.00m de profondeur.

De nombreuses circulations d'eau superficielles sont visibles en partie haute de ce secteur le long de la voirie communale et dans le talus à l'arrière de la villa située sur la parcelle n° 1324a.

- la pente moyenne (10°)
- l'absence de rocher sain ; son altération en faciès argilo-caillouteux
- la présence de nombreuses venues d'eau superficielles
- l'absence de trace d'instabilité déclarée
- la présence du bâti existant adapté à la pente et non fissuré
- les fondations des existants qui seraient descendues d'après les dires des propriétaires au rocher vers 4m de profondeur

Ces éléments permettent d'autoriser la **construction d'extensions et les aménagements type déconstruction / reconstruction** en recommandant :

- de limiter les amplitudes de terrassement à 2m en déblai et remblai avec des talus pentés au maximum à 3 Horizontal /2 Vertical
- de poser les remblais sur base drainante (matériaux type D<sub>3</sub> sur 30 cm d'épaisseur) raccordé au réseau existant
- de bien gérer les eaux superficielles par des cunettes et formes de pente
- de capter toutes les venues d'eau souterraines et de les rejeter au réseau
- de ne pas infiltrer les eaux superficielles dans le terrain en place
- de fonder les ouvrages de manière homogène avec les existants en respectant les règles de l'Art et les règles D.T.U.

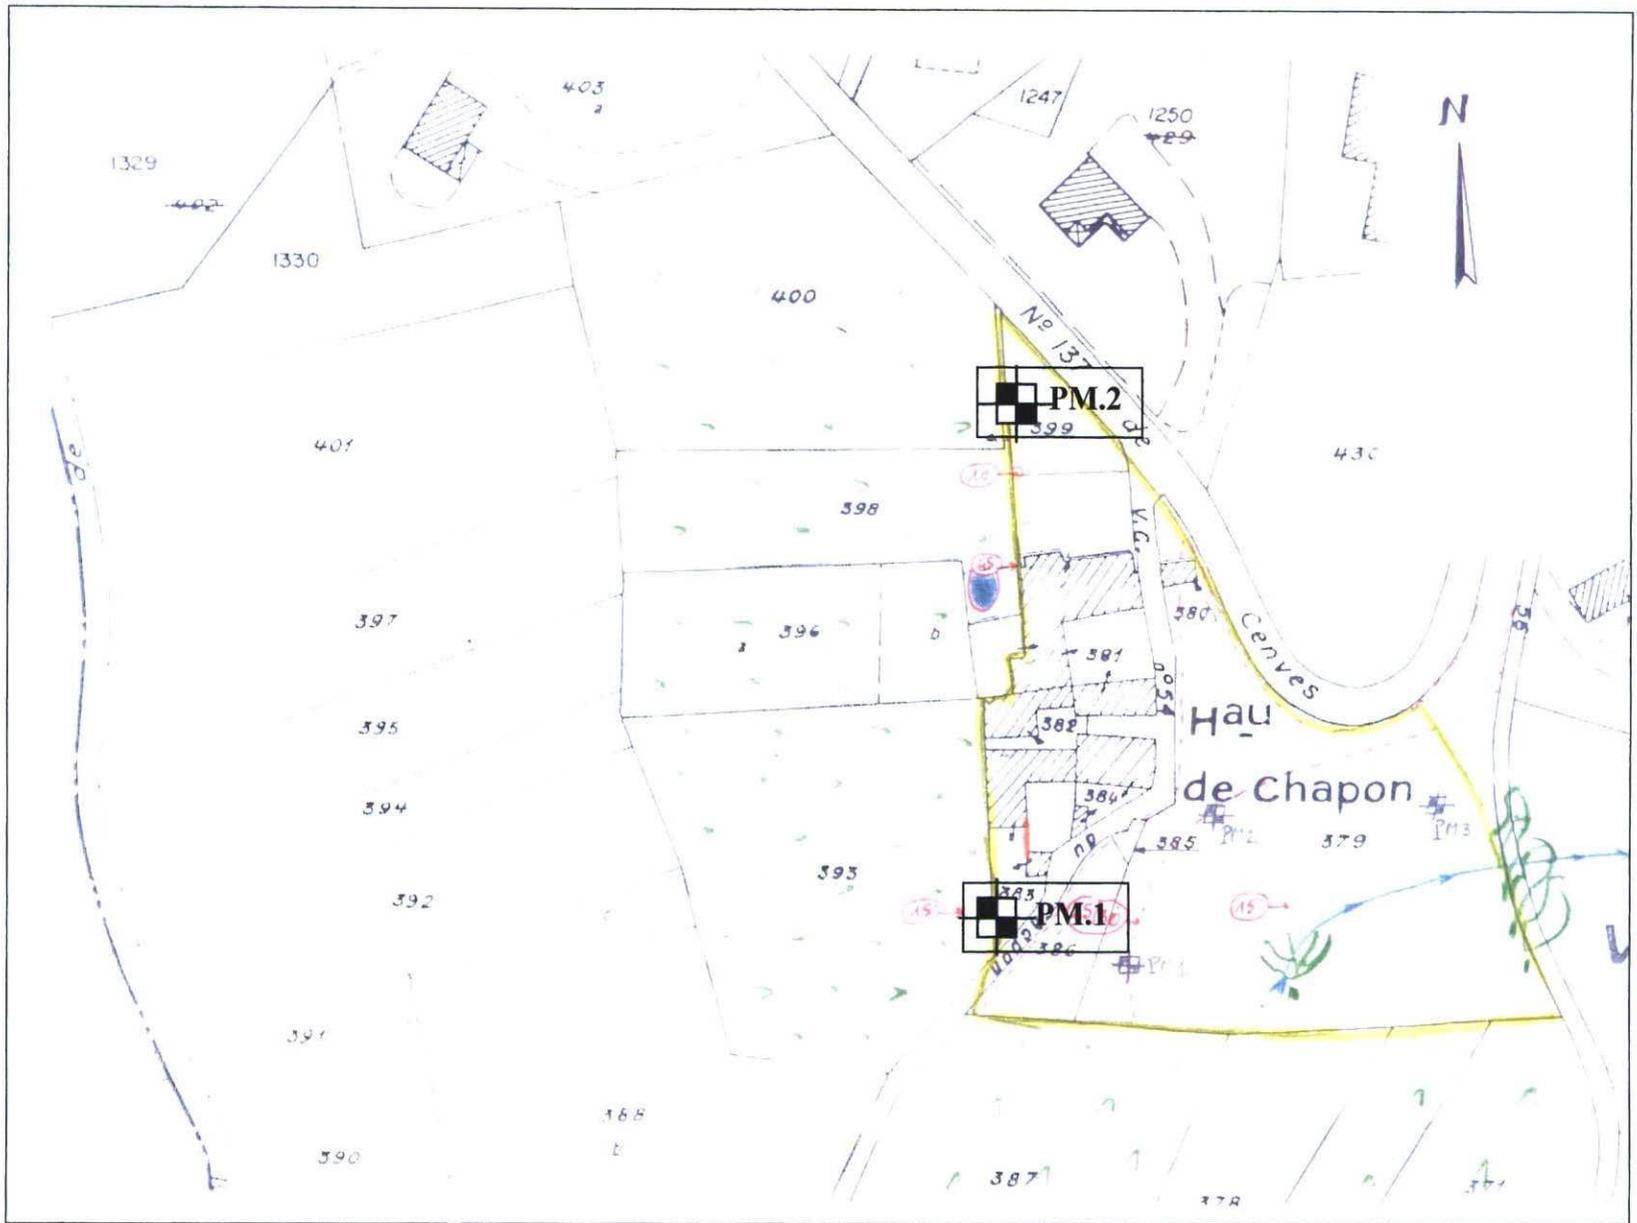
**CARTE SECTEUR 2**

La pente générale est tournée vers l'Est. Elle est de l'ordre de 15° en moyenne et atteint localement 25/30° (parcelle 386) et 45° (terrassement au rocher à l'arrière du bâti – parcelle 398).

On note un pointement de rocher sain à l'arrière du bâti existant (parcelle 398).

- présence d'un fossé en limite Sud de ce secteur (parcelle 379)
- forte humidité des argiles lors de la réalisation des fouilles à la pelle en 2002 attestant de circulations d'eau superficielles

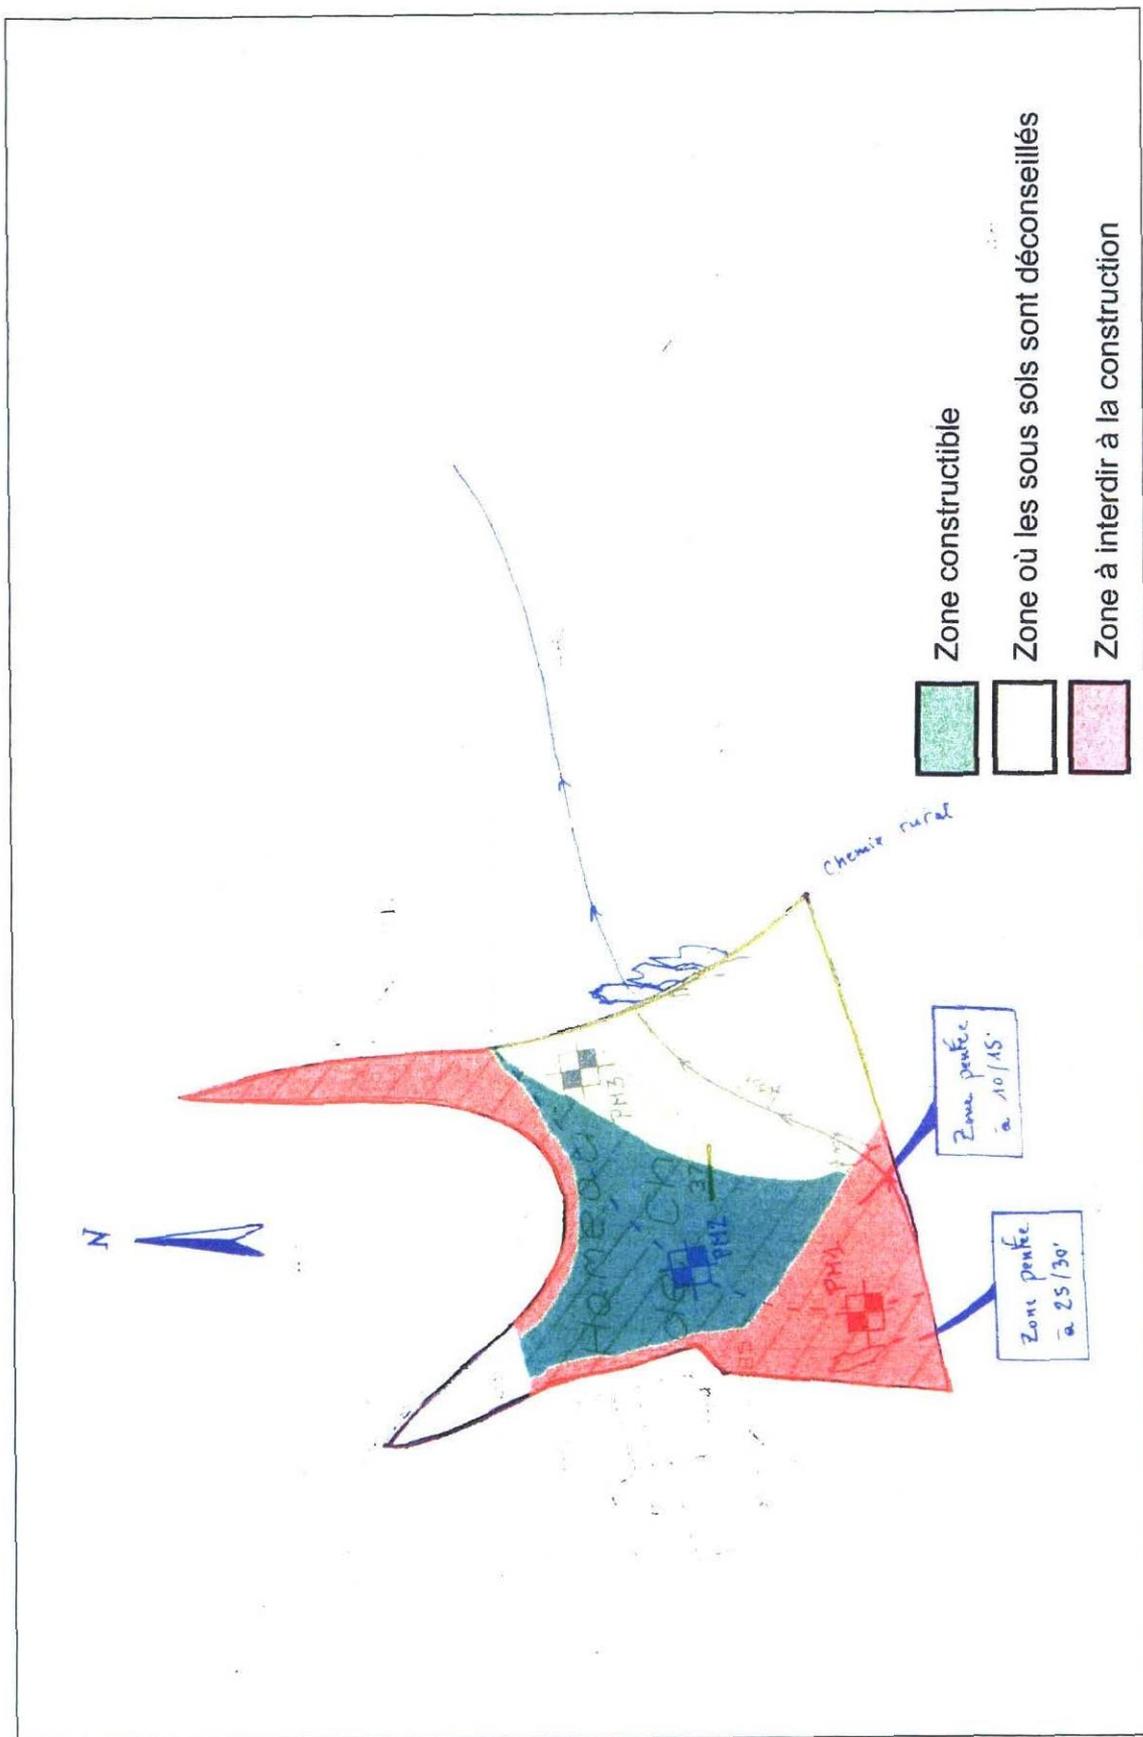
- la **zone reconnue par PM.2 est favorable à l'implantation d'une villa** sous réserve de limiter les hauteurs de terrassement en déblai et remblai à 2.00m et de valider les pentes de terrassement par un calcul de stabilité adapté au projet
- la **zone d'argiles gorgées d'eau**, avec forte pente amont (25/30°), reconnue par PM.1, présente des **risques de glissement de terrain** : elle devra être **interdite à la construction**
- la **zone plate** reconnue par PM.3, **ne présente pas de risque en terme de glissement de terrain**

Par contre, on peut craindre des circulations d'eau importantes, la forte humidité du sol d'assise et sa faible compacité : dans cette zone on déconseillera fortement la réalisation de sous-sol.

Pour la partie de bâti ancien, dense, on pourra autoriser des extensions et des aménagements de déconstruction / reconstruction en recommandant :

- de respecter les règles de l'Art et les règles D.T.U.
- de fonder les extensions de la même manière que l'existant
- de ne pas déstabiliser les soutènements existants : pas de surcharge en tête, bonne gestion des eaux, pas de terrassement au pied
- d'interdire les terrassements (pas de déblai ni de remblai)
- de bien gérer les eaux de ruissellement provenant du versant en amont

Pour la parcelle n° 399 située au Nord du secteur, on autorisera des constructions nouvelles en préconisant.

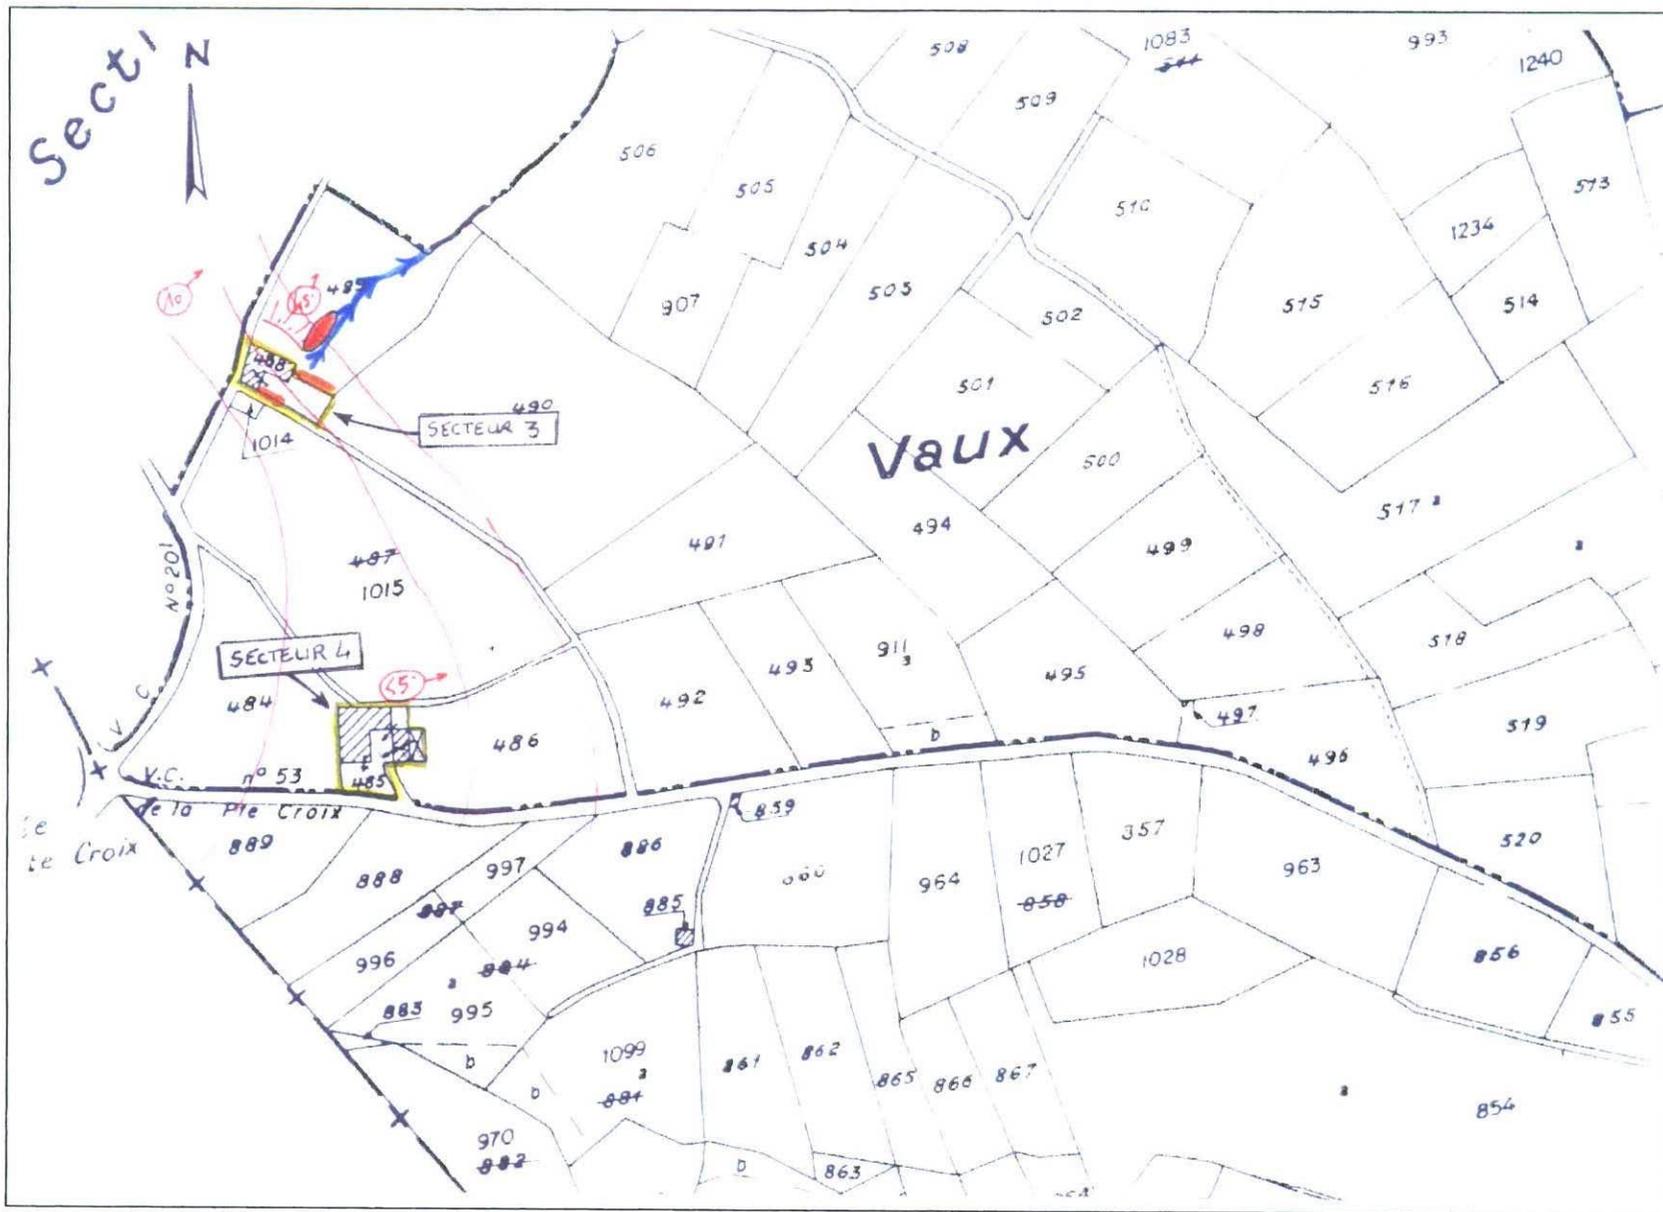
**CARTE SECTEURS 3 ET 4**

- pente moyenne du versant : 10° vers le Nord-Est
- présence d'un écoulement d'eaux superficielles passant en buse sous la terrasse Sud-Est et entaillant fortement le versant en aval.
- construction adaptée à la pente : terrasse au Sud-Est avec soutènement ; terrasse au Nord-Est avec remblais pentés à 45°

- fort ruissellement superficiel
- présence possible d'écoulement au toit du rocher

Il s'agit d'un bâti ancien situé sur la parcelle n° 485 au Sud du précédent sur une zone de replat (pente < 5°).

- ruissellement important

Des **extensions peuvent être autorisées** sur ce petit secteur en recommandant :

- de ne pas ramener de remblais
- de ne pas déstabiliser les existants
- pour les fondations, de respecter les règles de l'Art et règles D.T.U.
- de bien gérer les eaux = infiltration interdite, prévoir dispositif de rejet à débit différé pour les eaux pluviales

Compte tenu de la faible pente, la réalisation d'extensions ne pose pas de problème de stabilité : **elle sera autorisée sans restriction particulière**. On recommandera :

- de bien gérer les eaux de ruissellement
- de ne pas déstabiliser les existants
- de fonder les extensions de manière homogène vis-à-vis des existants en respectant les règles de l'Art et règles D.T.U.

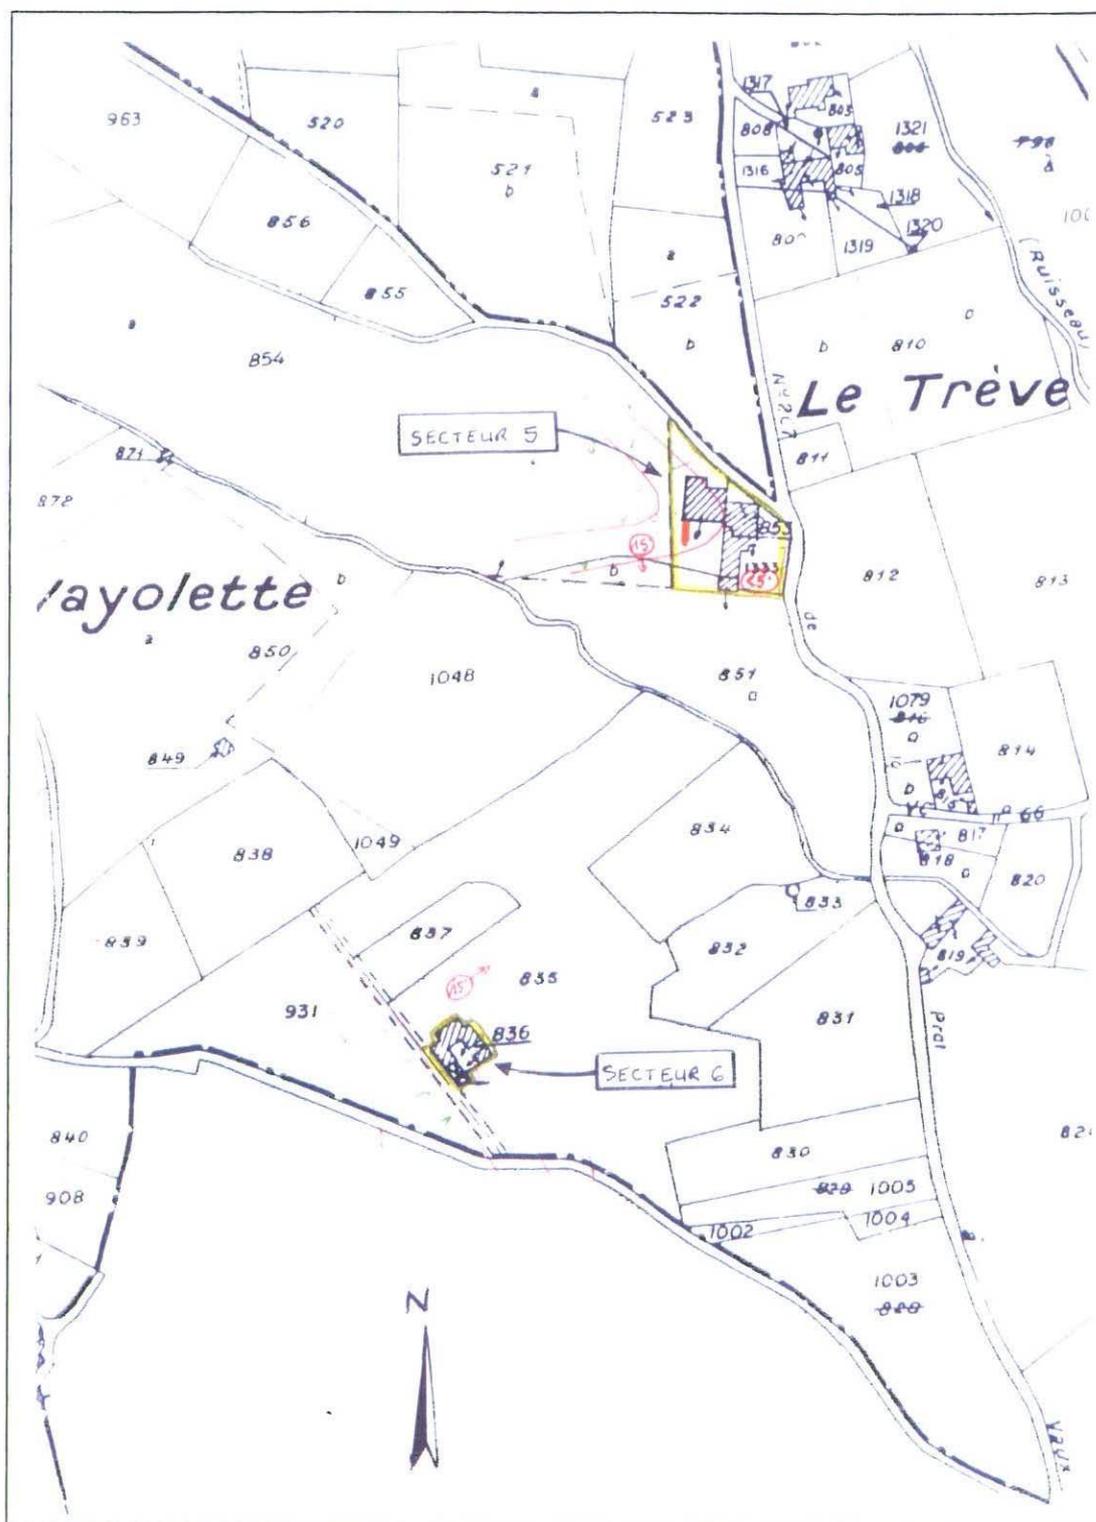
**CARTE SECTEURS 5 ET 6**

La pente est faible côté aval (< 5°) localement moyenne au flanc Sud de la croupe (15°).

On note que le ruissellement provenant du coteau en amont peut être important

Il s'agit d'un bâti implanté sur un léger replat en crête d'un versant penté à 10/15°.

Le ruissellement peut être important.

Compte tenu de la faible pente, la réalisation d'extensions ne pose pas de problème de stabilité : **elle sera autorisée sans restriction particulière**. On recommandera :

- de bien gérer les eaux de ruissellement provenant du coteau amont par cunettes et fossés
- de ne pas déstabiliser les existants
- de fonder les extensions de manière homogène par rapport aux existants en respectant les règles de l'Art et règles D.T.U.
- de limiter les amplitudes de terrassement en déblai à 2m avec pente maximale des talus de 3H/2V

- de bien gérer les eaux de ruissellement
- de ne pas déstabiliser les existants
- de fonder les extensions de manière homogène par rapport aux existants en respectant les règles de l'Art et règles D.T.U.
- de limiter les amplitudes de terrassement en déblai à 2m avec pente maximale des talus de 3H/2V
- de ne pas ramener de remblai sur la pente

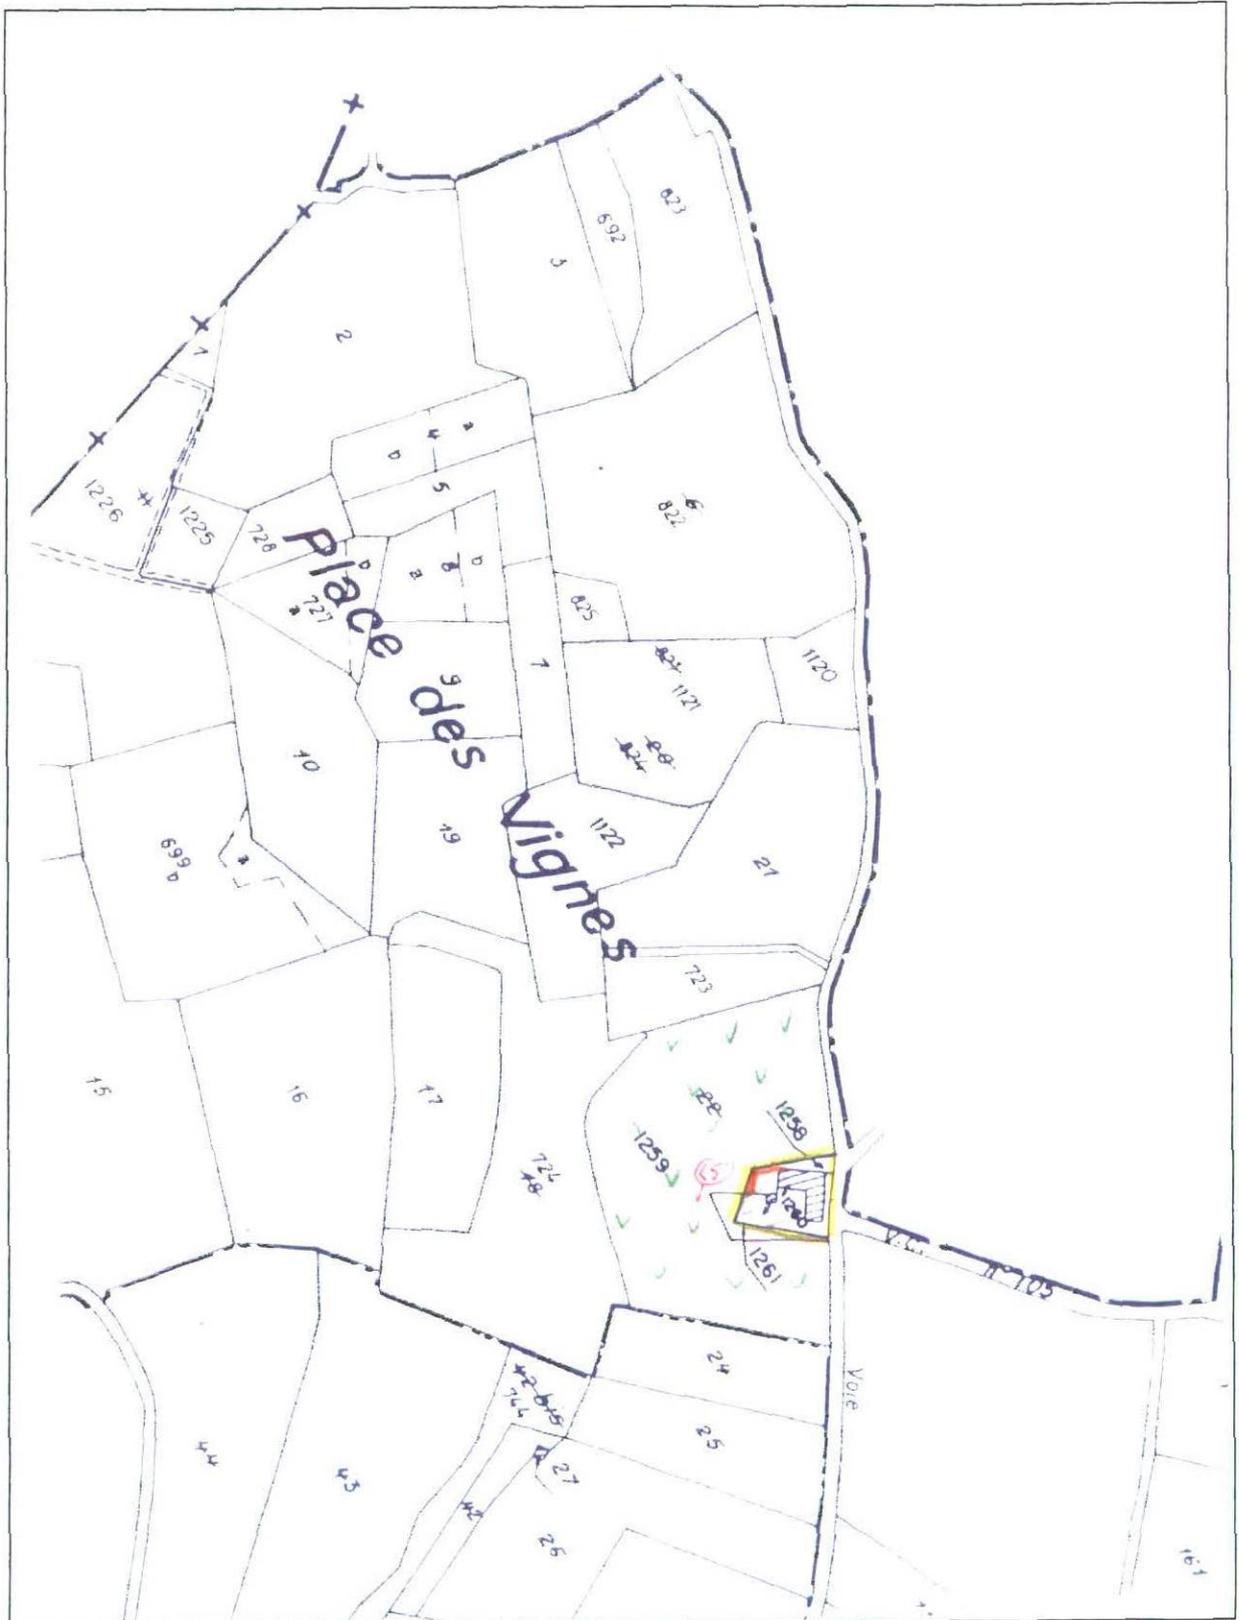
**CARTE SECTEUR 7**

Il s'agit d'une habitation ancienne implantée en pied de versant. La pente est faible, inférieure à 5°.

La position en bas de versant viticole fait craindre un fort ruissellement depuis le versant en amont.

Compte tenu de la faible pente, la **réalisation d'extensions ne pose pas de problème particulier en terme de stabilité. Elles sont autorisées** en recommandant :

- de bien gérer les eaux de ruissellement à l'amont par cunettes et fossés
- de limiter les décaissements à 2m avec talus pentés à 3H/2V
- de fonder les extensions de manière homogène par rapport aux existants
- de respecter les règles de l'Art et règles D.T.U.
